1. 개요

세연테크 카메라 검색을 위해 IP Installer Plus를 설치했지만 검색이 안되는 경우가 있습니다.  
원인은 다양하게 검토해봐야 하겠지만, 일반적인 경우 대부분의 원인은 윈도우 방화벽에서 허용되지 않은 경우입니다.  
이를 해결할 수 있는 두 가지 방법이 있습니다.

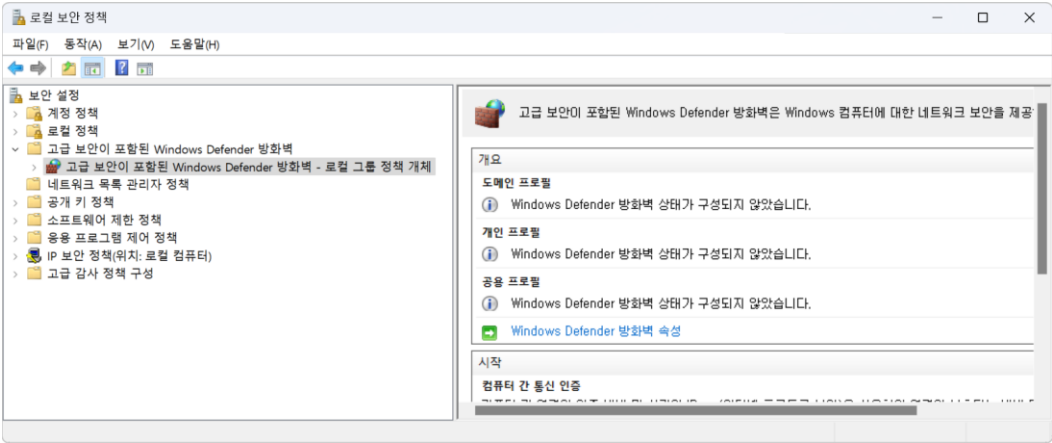
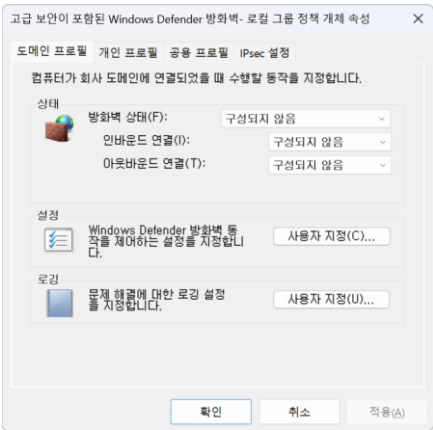
“Win 키 + R” 키를 누르면 실행 창이 나타납니다.  
여기에 “secpol.msc”를 입력하고 엔터 키를 누릅니다.

고급 보안이 포함된 Windows Defender 방화벽 설정에서  
Windows Defender 방화벽 속성을 클릭하여 설정 창을 엽니다

각 프로필의 방화벽 상태를 “사용 안 함” 혹은 “구성되지 않음” 으  
로 변경하시면 방화벽을 사용하지 않는 상태로 변경됩니다.

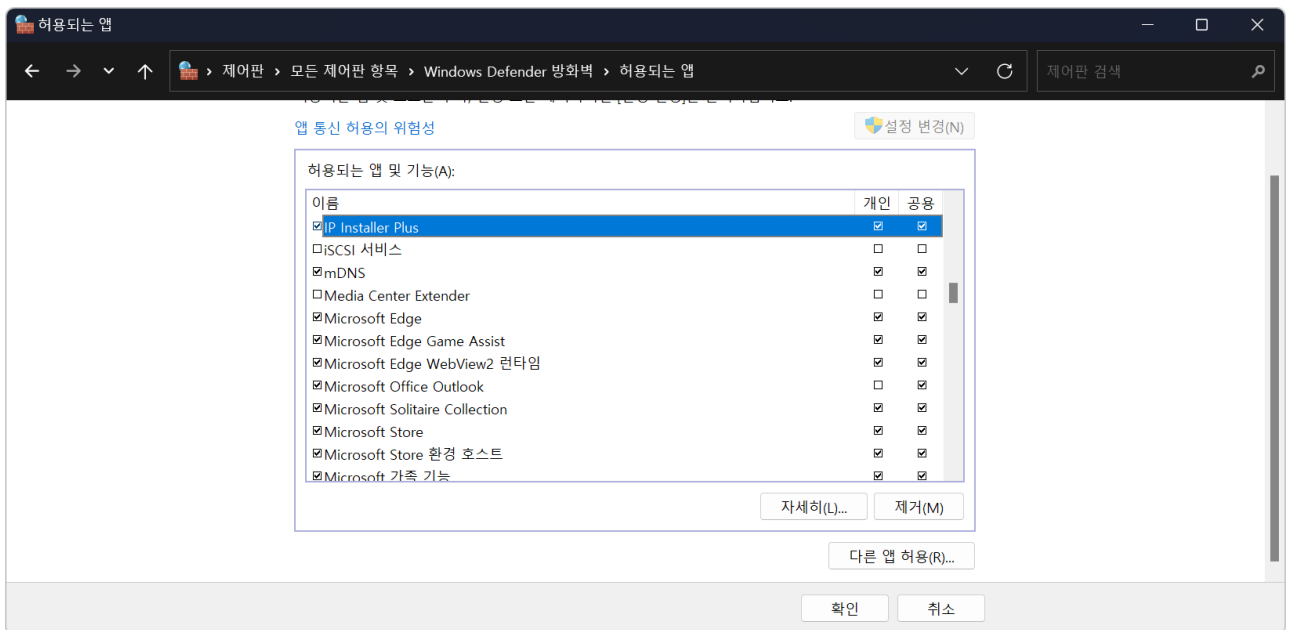
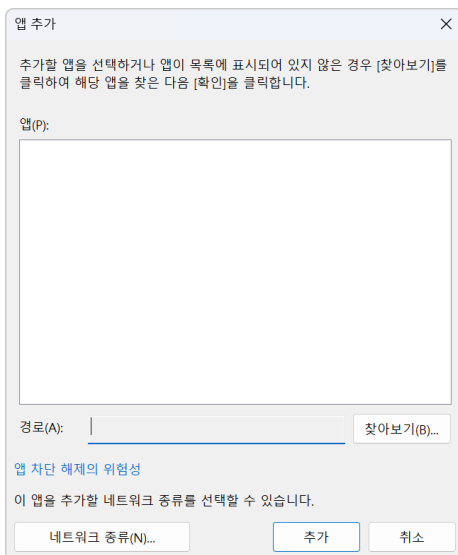
Windows Defender 방화벽 메뉴에 진입하면 좌측과 같은 메뉴가 보입니다.

가장 위에 있는 “Windows Defender 방화벽을 통해 앱 또는 기능 허용” 메뉴를 클릭하여 메뉴에 진입합니다.

허용되는 앱 목록이 나타나면 IP Installer Plus 프로그램이 목록에 등록되어 있는지 찾아봅니다.

“다른 앱 허용” 버튼을 클릭하고, 앱 추가 창을 확인합니다.

이후 찾아보기 버튼을 클릭하여 “C:\WProgram Files (x86)\WIP Installer Plus” 경로의 IPInstaller Plus.exe 파일을 추가합니다.  
개인용네트워크 인지 공용네트워크인지에 따라 체크하세요.
